## Zentrum Oberwis, Birchstrasse 2B, 8472 Seuzach, Saalgebäude Ermittlung Grössenordnung der Kosten für Sanierungsarbeiten in 2 Varianten

## Zustandsanalyse Elektroinstallation Zentrum «Oberwis», Birchstrasse 2B

## Gebäudeanalyse\_Vorabzug Grobanalyse

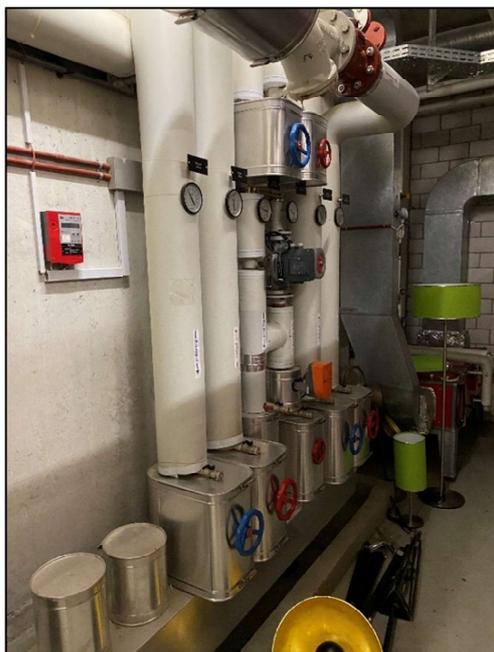
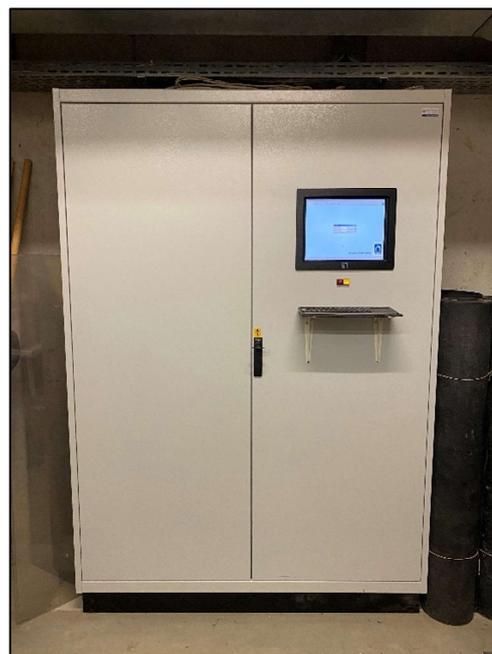
**Unterstation Saal:**

Der Saal verfügt über eine direkte Wärmeübergabestation. Die Wärme wird ab der Heizzentrale durch die Tiefgarage zur Unterstation Saal und über das Untergeschoss weiter zu den restlichen Gebäuden geführt. Die Unterstation ist ohne Systemtrennung angeschlossen. Ein Wasserverlust im Heizsystem in einem anderen Gebäudeteil oder in der Heizzentrale, kann somit einen direkten Einfluss auf die Heizung im Saal haben.

Installationen Heizung	Fr.	17'000.-
Ersatz Regulierung (ohne Anteil Lüftung)	Fr.	17'000.-
Installationen Elektro	Fr.	5'000.-
<b>Total</b>	<b>Fr.</b>	<b>39'000.-</b>

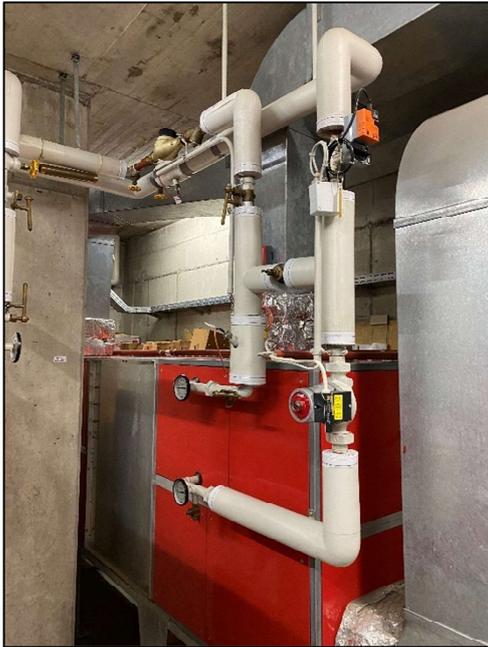
**Luftherhitzeranschlüsse:**

Folgende Lüftungsanlagen verfügen über einen Luftherhitzeranschluss.

Installationen Heizung	Fr.	22'000.-
Ersatz Regulierung (ohne Anteil Lüftung)	Fr.	11'000.-
Installationen Elektro	Fr.	11'000.-
<b>Total</b>	<b>Fr.</b>	<b>44'000.-</b>

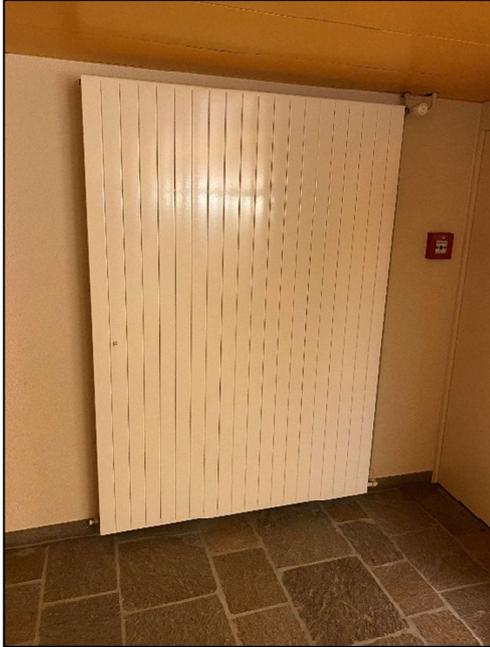
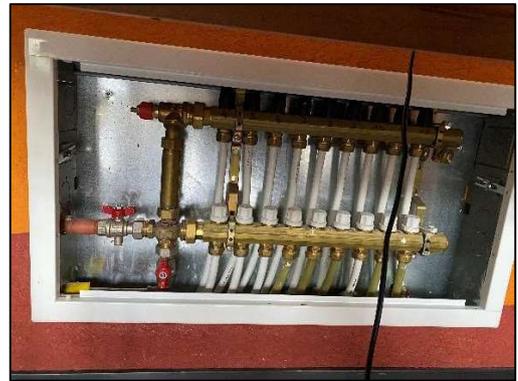
### Wärmeverteilung:

Das Gebäude wird über Bodenheizung und Heizwände beheizt, welche über die gleiche Heizgruppe versorgt werden. Die Installationen scheinen grösstenteils aus dem Erstellungsjahr 1981 und nähern sich dem Ende der Lebensdauer.

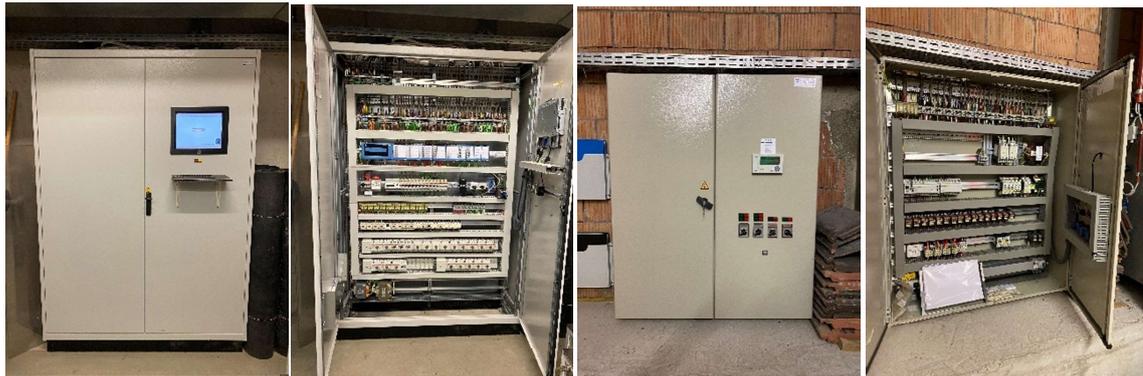
- Lüftungsanlage Saal EG

Der baldige Ersatz der Lüftungssteuerung und den dazugehörigen Feldgeräten ist folgerichtig.

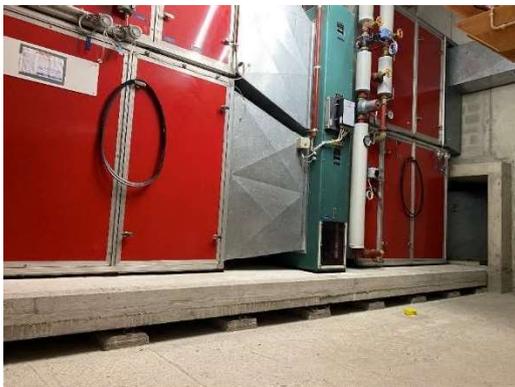
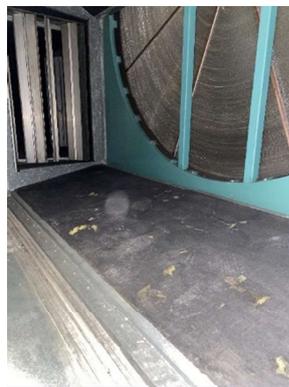
Luftaufbereitungsmaschine Saallüftung Erdgeschoss – Innendämmung UML/ ZUL Monoblock

Die Anlage hat ihre technische Lebensdauer erreicht. Sie befindet sich jedoch in einem guten Zustand. Es sind keine Rostspuren am Lüftungsgerät feststellbar. Die Anlage weist normale Gebrauchsspuren aufgrund der Abnutzung auf. Der Lüftungsbetrieb erfolgt nach Bedarf bei einer Gemeindeversammlung oder Bühnenveranstaltung. Die Weiterverwendung unter der vorgenannten Betriebsart ist für die nächsten 5-10 Jahre möglich.

Priorität 1	Priorität 2	Priorität 3	Keine Priorität
X (Hygiene)	X		
Hygienemassnahmen sind zu prüfen / Funktionsprüfung MSRL in BKP 237 enthalten

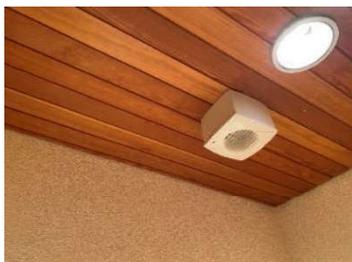
WC Abluftventilator

Der Abluftventilator hat seine technische Lebensdauer erreicht und sollte ersetzt werden.

Priorität 1	Priorität 2	Priorität 3	Keine Priorität
X			
Ersatz WC Ventilator

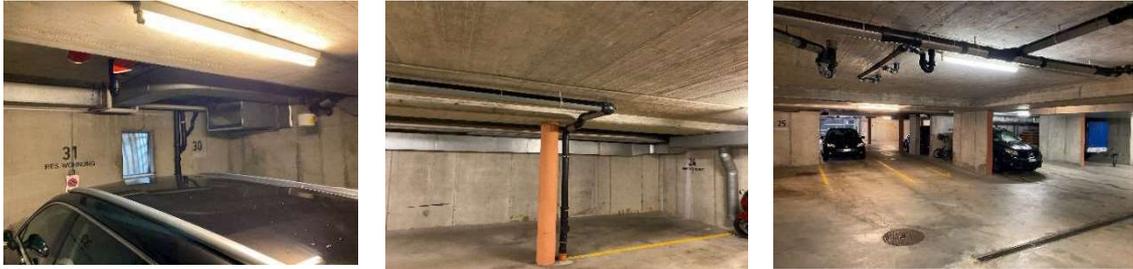
ABL Kanalnetz

Das Abluft- Kanalnetz ist in einem guten Zustand und kann weiterhin genutzt werden.

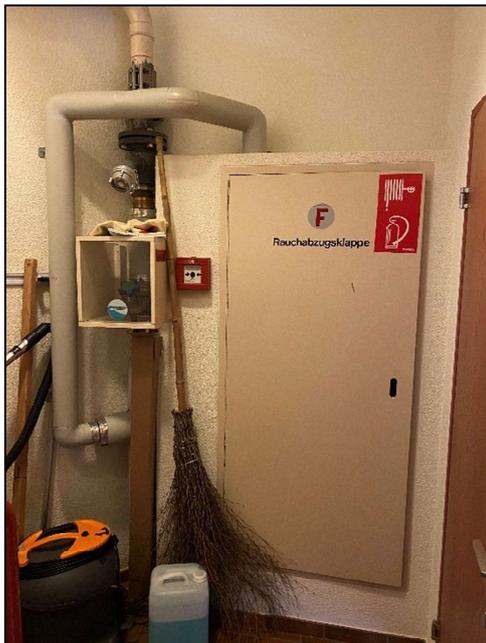
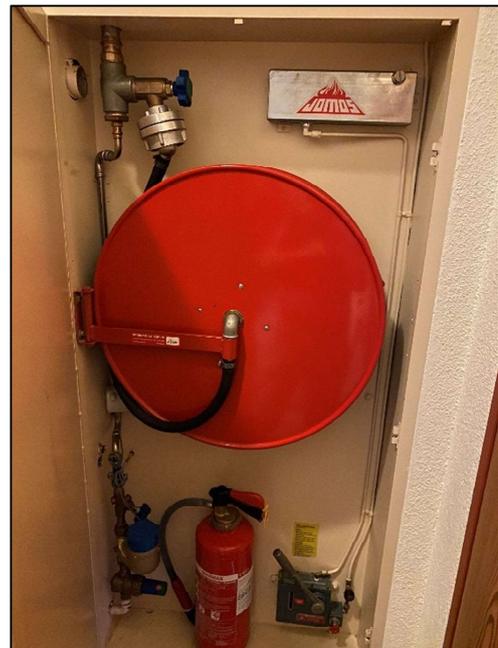
**Brandschutz / Feuerlöschposten:**

Im kleinen Treppenhaus seitlich der Bühne befindet sich der Feuerlöschposten. Der Anschluss ist über die WC-Anlagen geschlauft. Eine minimale hygienische Spülung ist theoretisch gewährleistet. Die Bühne verfügt im Bereich des Vorhangs über eine kleine Sprinkleranlage. Das zugehörige Abstellventil welches gleich beim Abgang zum Feuerlöschposten installiert ist, ist geschlossen und muss im Brandfall erst geöffnet werden. Sanitärtechnisch und hygienisch ist das in Ordnung. Brandschutztechnisch benötigt es eine Beurteilung der zuständigen Feuerpolizei.

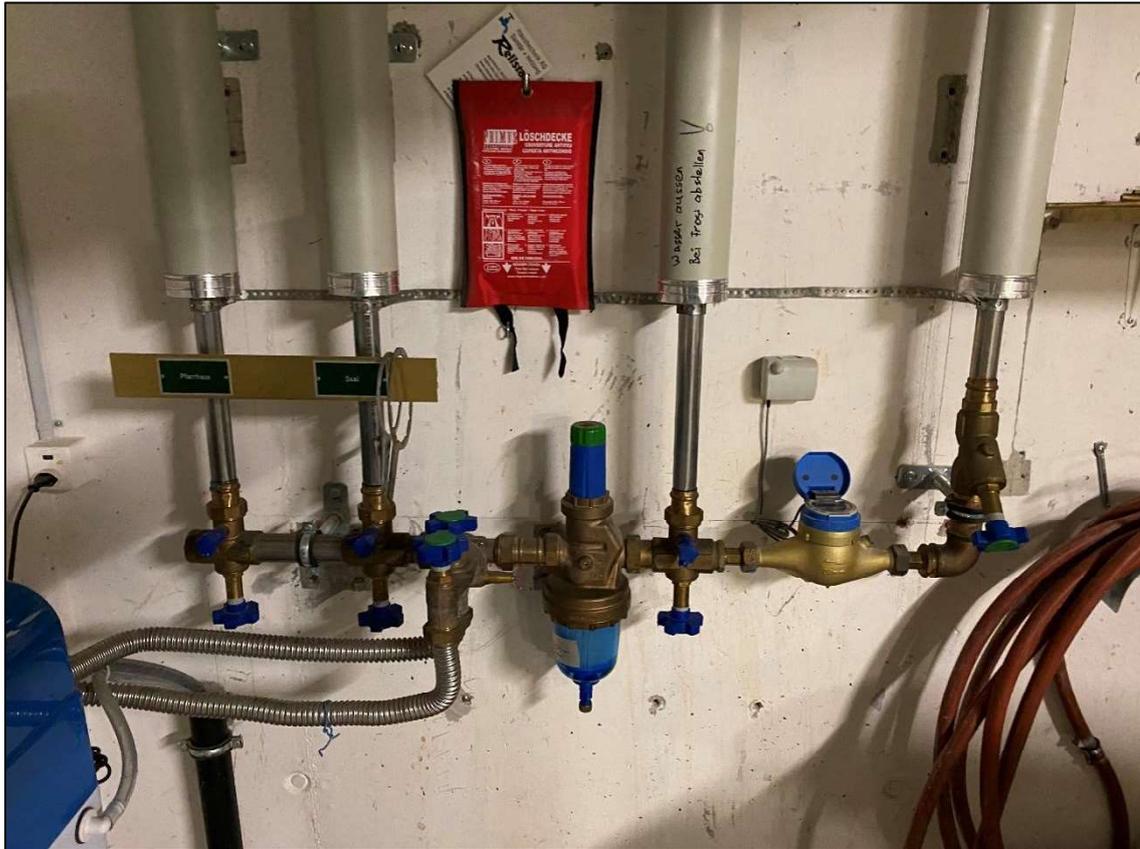
**Verteilbatterie:**

Die Verteilbatterie wurde aufgrund der Materialisierung der Armaturen mit Rotguss/ Messing und der Rohre aus Chromnickelstahl vor wenigen Jahren bereits erneuert. Der Zustand ist entsprechend sehr gut und die Funktion gewährleistet.

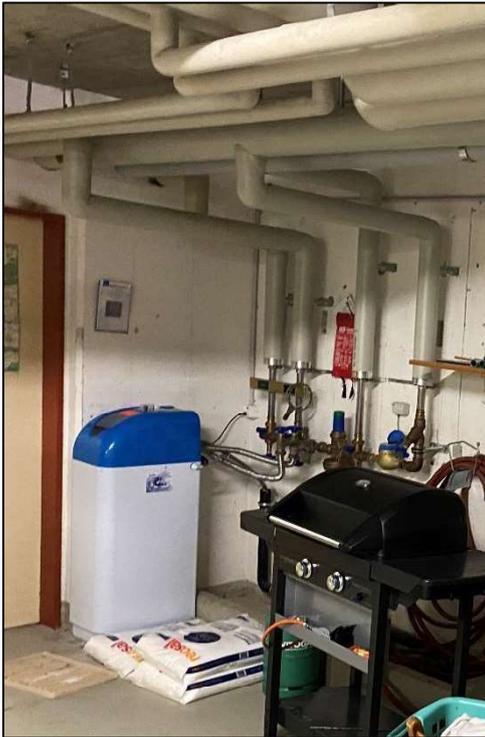
**Enthärtungsanlage:**

Die Enthärtungsanlage welche das Kalt- und Warmwasser vom Saal und Pfarrhaus enthärtet, wurde im Jahr 2014 eingebaut. Der Service wird jährlich durchgeführt und die Anlage ist in einem entsprechend guten Zustand.

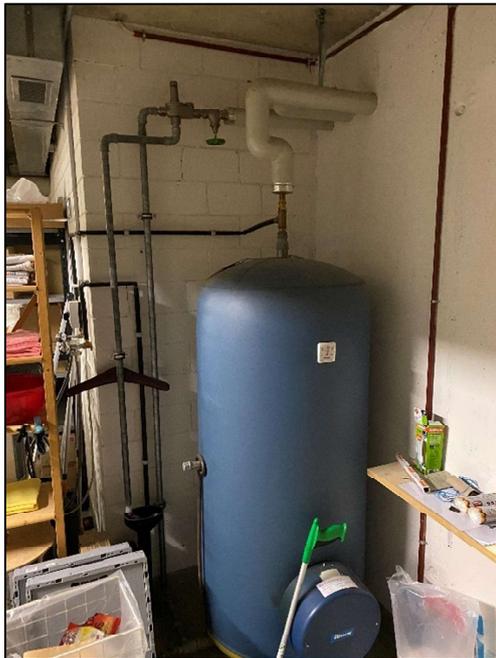
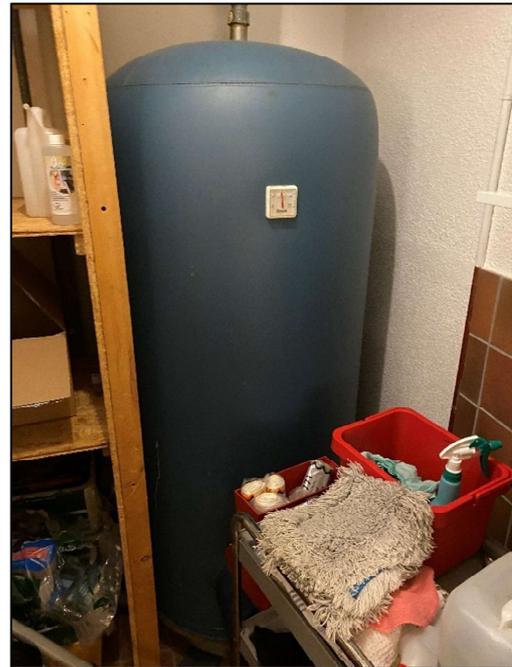
**Brauchwassererwärmung:**

Im Untergeschoss sorgen zwei elektrische Brauchwassererwärmer aus dem Erstellungsjahr 1981 für genügend Warmwasser. Das Speichermaterial ist aus Chromnickelstahl. Die Erwärmer sind am Ende der Lebensdauer. Bei einem Ersatz sollten anstelle Wärmepumpenboiler eingesetzt werden. Diese sind energetisch besser und entsprechen dem Stand der Technik.

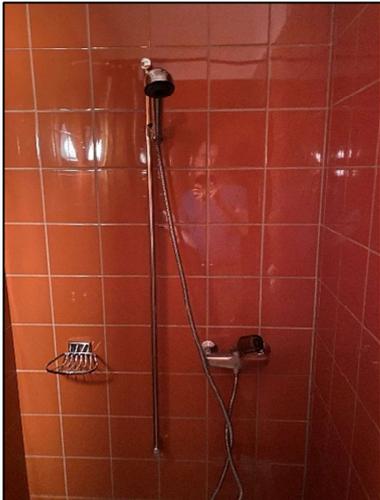
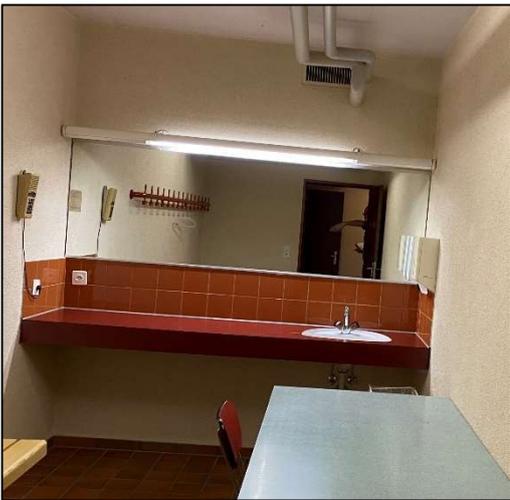
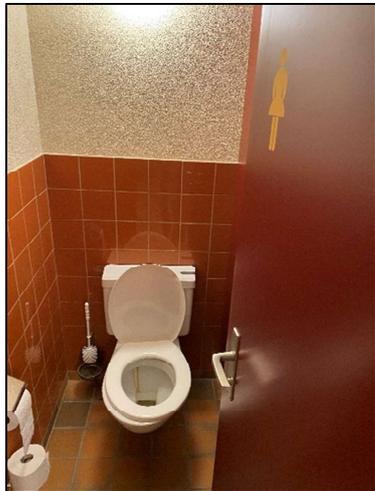
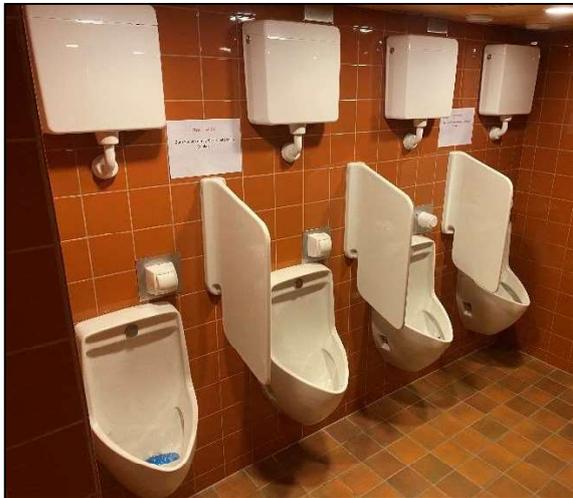
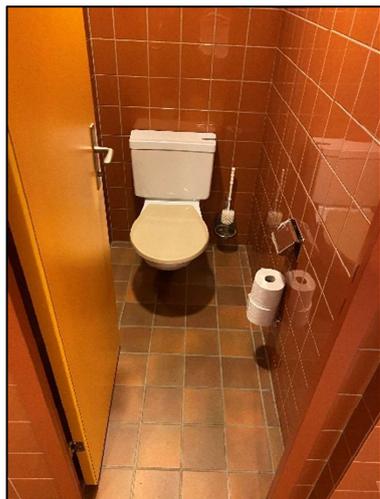
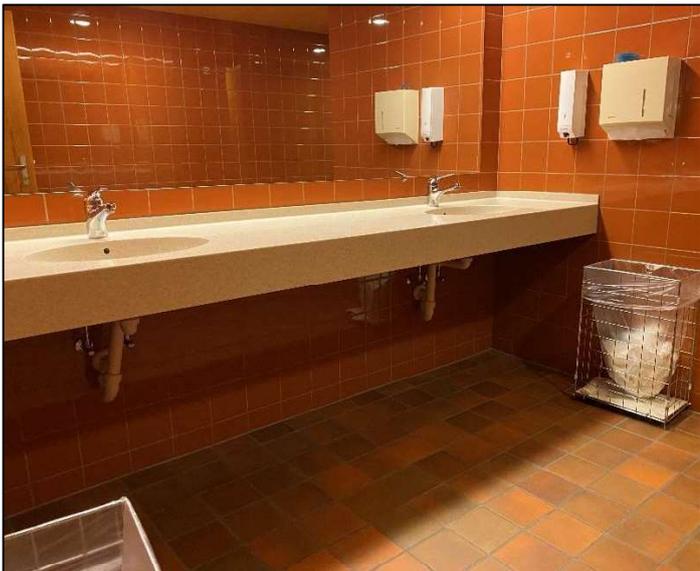
Allgemeine Sanitärapparate

Die Apparate und Armaturen sind gut gepflegt und entsprechend in gutem Zustand. Beim rechten Pissoir «Toiletten Herren» im Untergeschoss funktioniert die Spülung nicht. Ein WC in den Garderoben hat Ablagerungen in der Schüssel welche von einer undichten Spülung herführen. Die Spülung war bei der Begehung jedoch dicht.

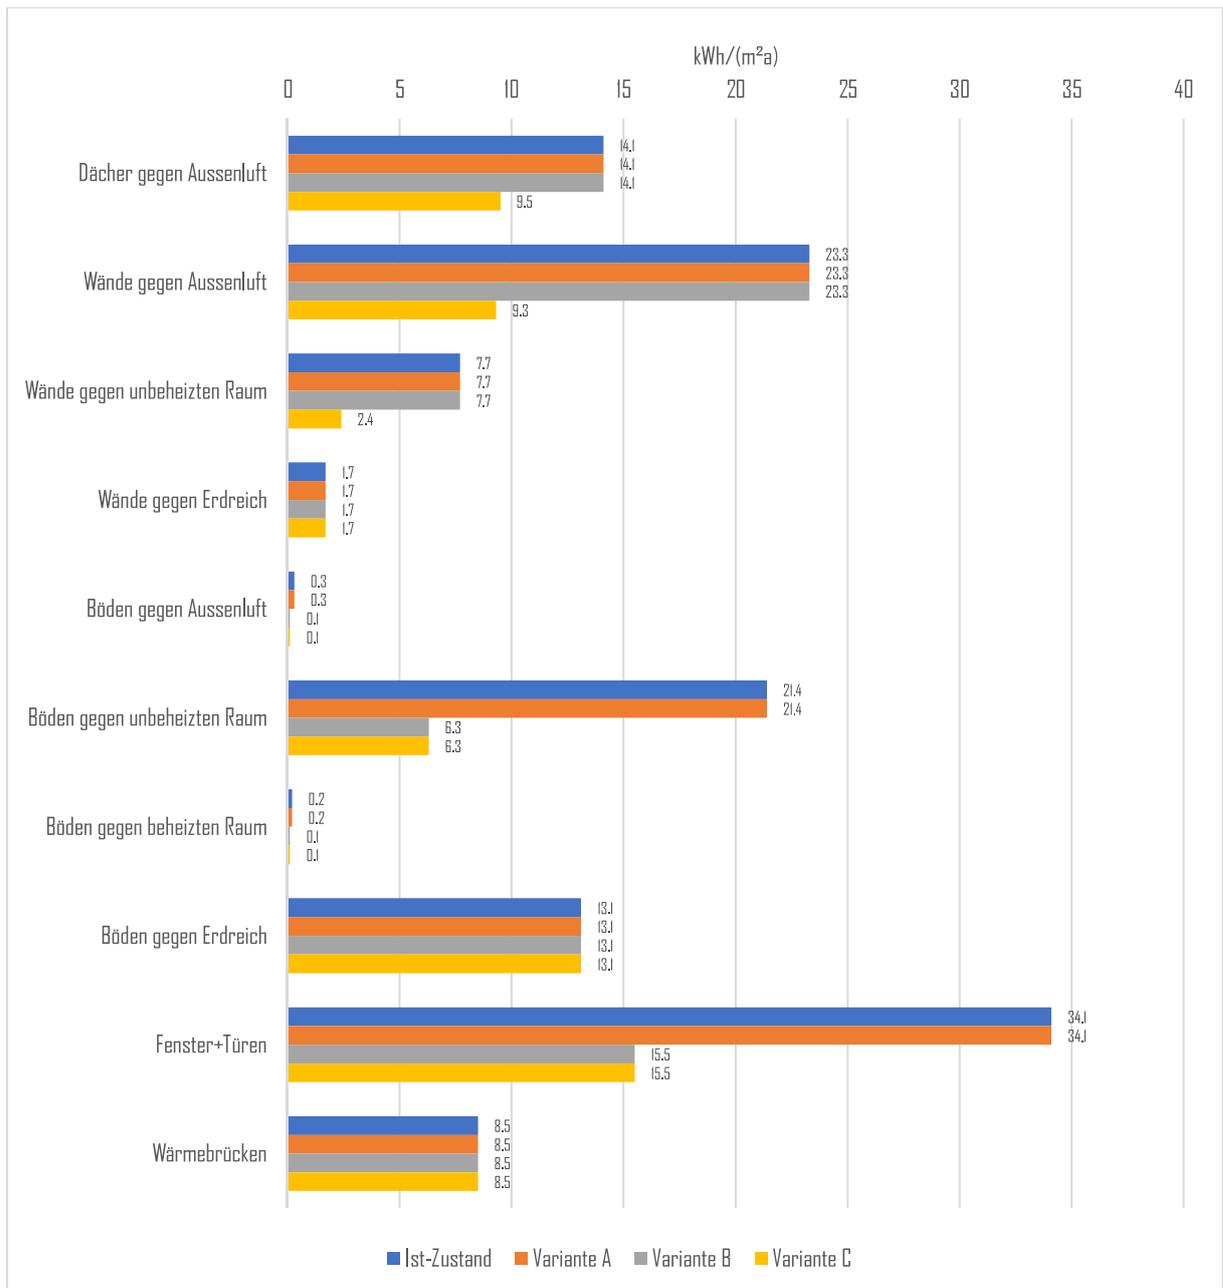
Figur 1 – Verteilung der Transmissionswärmeverluste

Transmissionswärmeverluste entstehen, wenn Bauteile Zonen mit unterschiedlichen Temperaturen voneinander trennen. Durch Dämmmassnahmen werden diese Verluste reduziert. In Variante A+B werden bereits Einsparungen durch Dämmmassnahmen an den Kellerdecken erzielt.

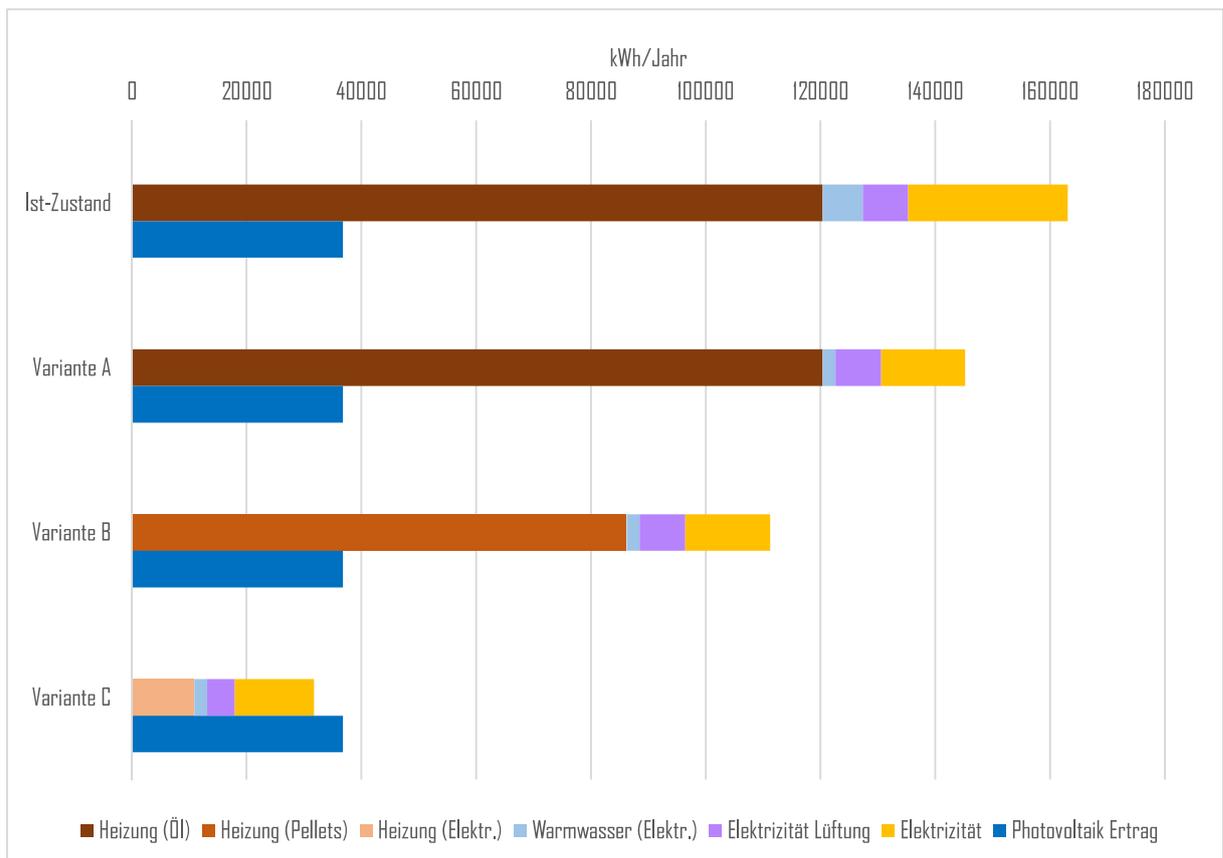
Figur 3 – Netto gelieferte Energie (ohne nationale Gewichtungsfaktoren)

Der Energieverbrauch entspricht dem von Gebäuden ähnlichen Alters. Es besteht erhebliches Potenzial für Verbesserungen. Durch eine umfassende Sanierung können beträchtliche Einsparungen im Energieverbrauch erzielt werden. Zudem ermöglicht eine Photovoltaik-Anlage die Eigenproduktion von Strom, was zu einer weiteren Reduzierung des Energieverbrauchs führt.
