## Zentrum Oberwis, Birchstrasse 2B, 8472 Seuzach, Saalgebäude Ermittlung Grössenordnung der Kosten für Sanierungsarbeiten in 2 Varianten

## Zustandsanalyse Elektroinstallation Zentrum «Oberwis», Birchstrasse 2B

## Gebäudeanalyse\_Vorabzug Grobanalyse

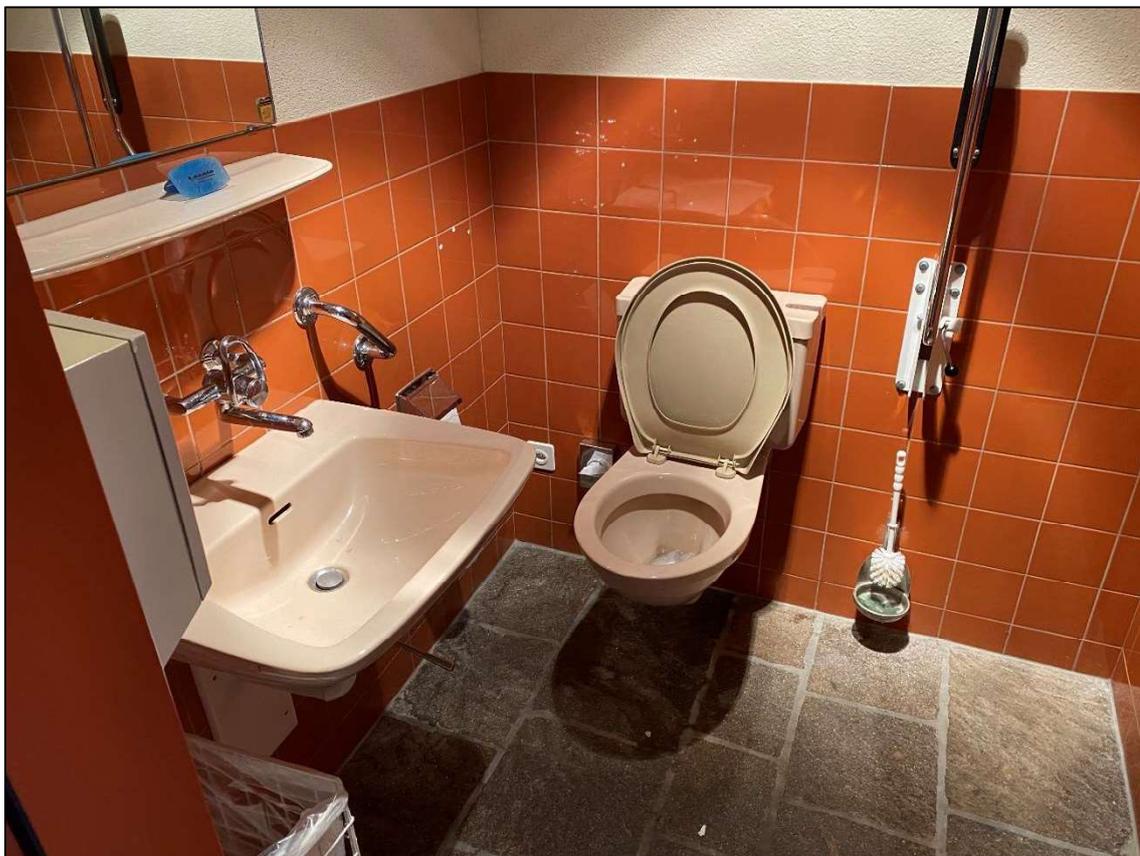
Allgemeine Sanitärapparate

Die Apparate und Armaturen sind gut gepflegt und entsprechend in gutem Zustand. Beim rechten Pissoir «Toiletten Herren» im Untergeschoss funktioniert die Spülung nicht. Ein WC in den Garderoben hat Ablagerungen in der Schüssel welche von einer undichten Spülung herführen. Die Spülung war bei der Begehung jedoch dicht.
